# 建设项目环境影响报告表

项目名称：石狮市永宁镇2024年度“三区两线”外  
(虎头山片区)历史遗留废弃矿山生态修复工程

建设单位(盖章)：石狮市园林建设发展有限公司

编制日期：2025年7月

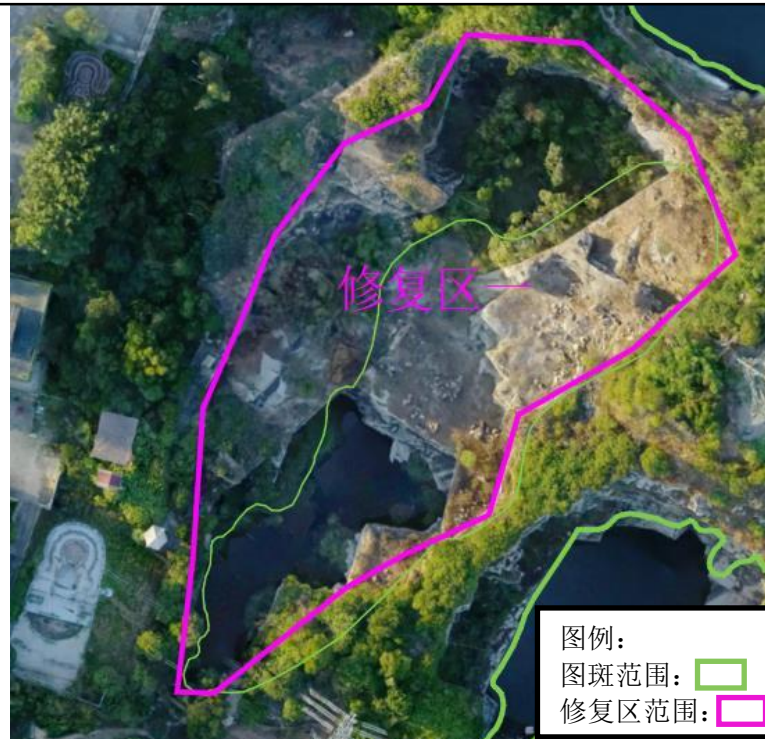
图 3-3 修复区一修复分区情况

修复区一西侧为已建民房及零星分布的墓地，南侧及东侧各存在一处高压线路，东侧为其他修复区，区内无遗留的建筑物及矿山公路，拟整区进行修复，不预留施工便道。

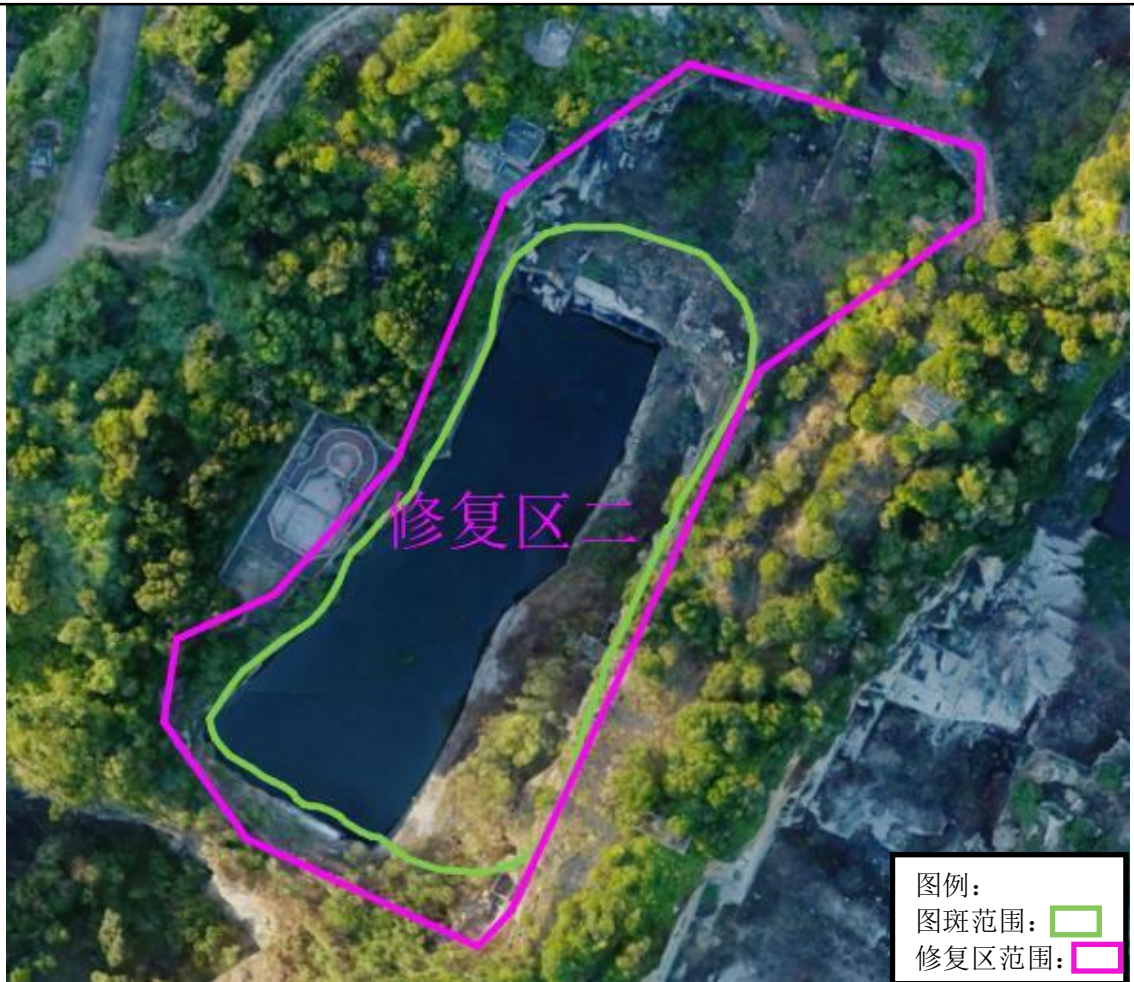
图 3-5 修复区二现状各分区分布

修复区二西侧为已建民房及零星分布的墓地，墓地紧邻修复区，南侧及东侧为其他修复区，北侧为已自然修复的遗留采场，区内整体为一个凹陷矿山，无建筑物及矿山公路，并且除凹陷矿山外均以自然修复。

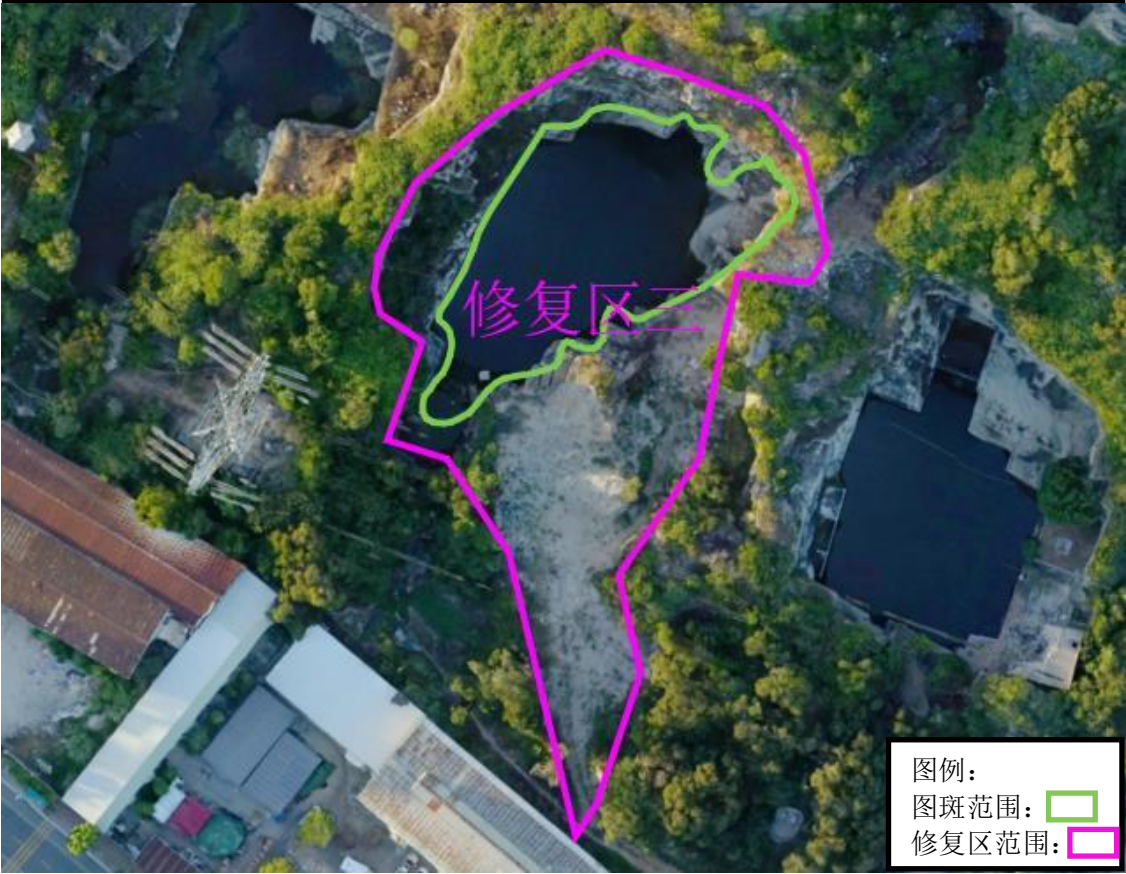
图 3-7 修复区三示意图

修复区三西侧为修复区一，南北两侧各存在一个高压输电塔，南侧平台与外部民房连通，东侧为修复区四及无需修复区的林地，区内无建筑物及矿山公路，拟对整区进行修复，不留置施工便道。

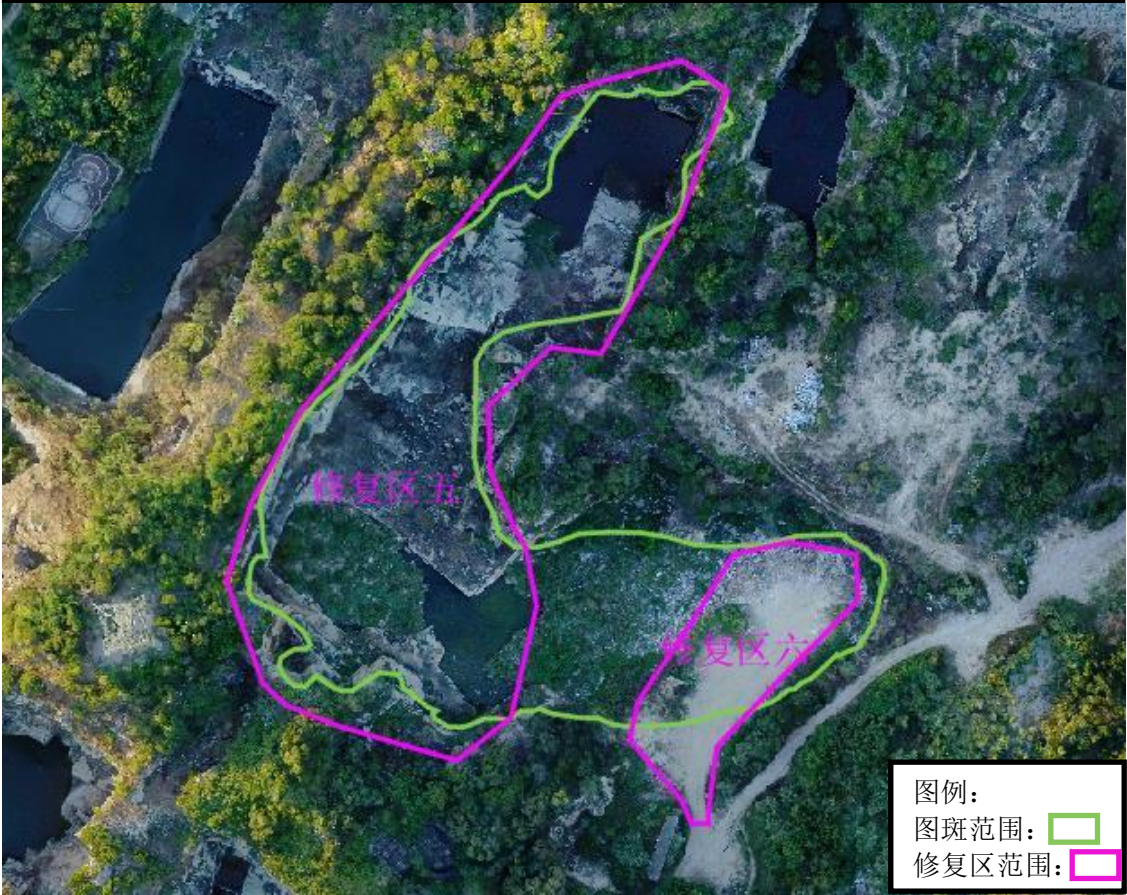
图 3-11 修复区五、六示意图分区情况

修复区五周边环境环绕多个修复区，与各修复区之间被无需修复区的植被隔离，南侧存在一个高压输电塔，与东侧矿山公路之间被修复区六隔开，区内为一个矿山，无矿山公路通过，无建筑物，修复时拟整区进行修复，不留置施工便道。

修复区六西侧为修复区五、北侧为修复区七，南侧及东侧为矿山公路，矿山公路拟作为修复施工通道保留，区内为平整地，无矿山公路通过，无建筑物，修复时拟整区进行修复，不留置施工便道，应先对其内的修复区五进行修复后再对修复区六进行修复。

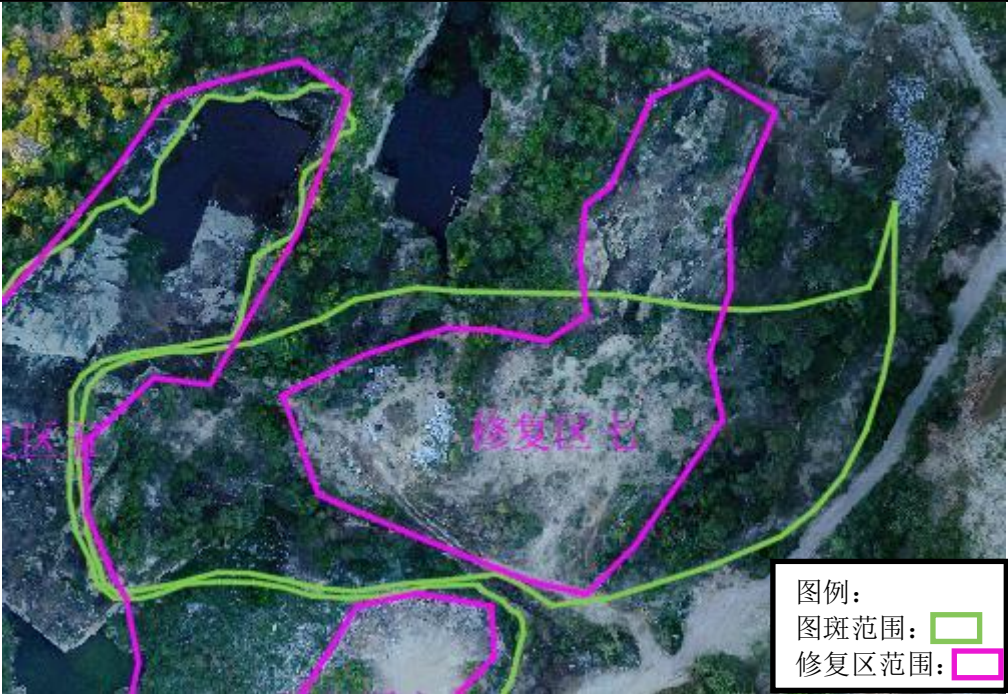
**图 3-14 修复区七分区情况示意图**

图例：  
图斑范围：黄  
修复区范围：红

修复区七北侧为修复区八，西侧为修复区五及无需修复区，南侧为修复区六，东侧为矿山公路，矿山公路拟作为修复施工通道保留，区内为平整地，无矿山公路通过，无建筑物，修复时拟整区进行修复，不留置施工便道。修复区七生态环境问题为地表裸露区面积较大，植被生长情况差，并且易发生水土流失。

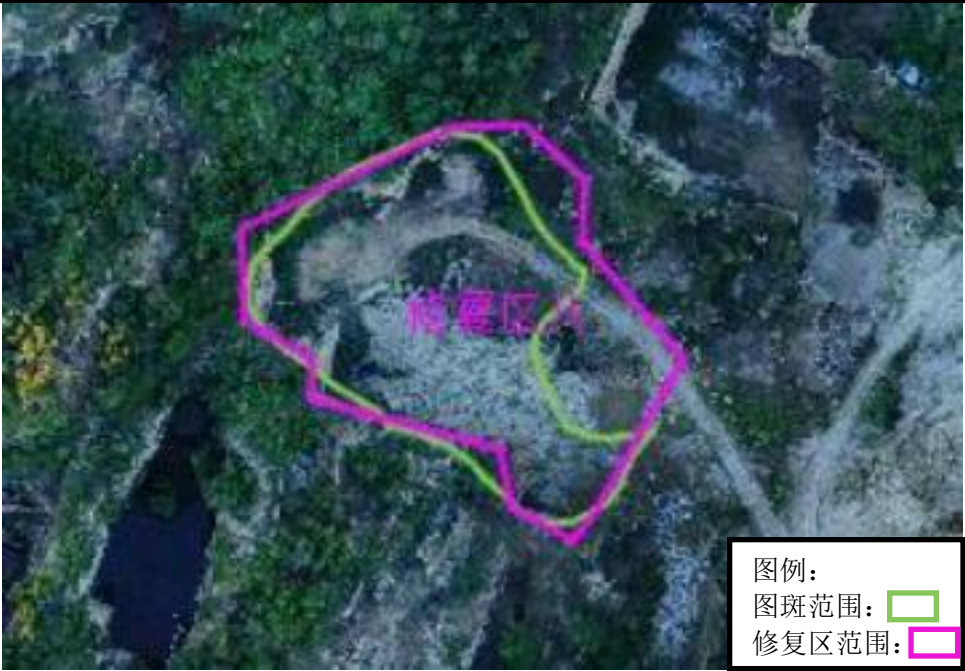
图 3-16 修复区八分区情况示意图

修复区八南侧为修复区七及无需修复区，北侧及西侧为无需修复区的废弃矿山，东侧为矿山公路，矿山公路拟作为修复施工通道保留，区内有一条矿山公路，无建筑物，修复时拟整区进行修复，区内矿山公路不保留，同时不留置施工便道。

修复区八生态环境问题为直立的边坡存在视觉污染，难以修复，并且存在一定安全隐患；坑底地表裸露区面积较大，植被生长情况差，并且易发生水土流失。

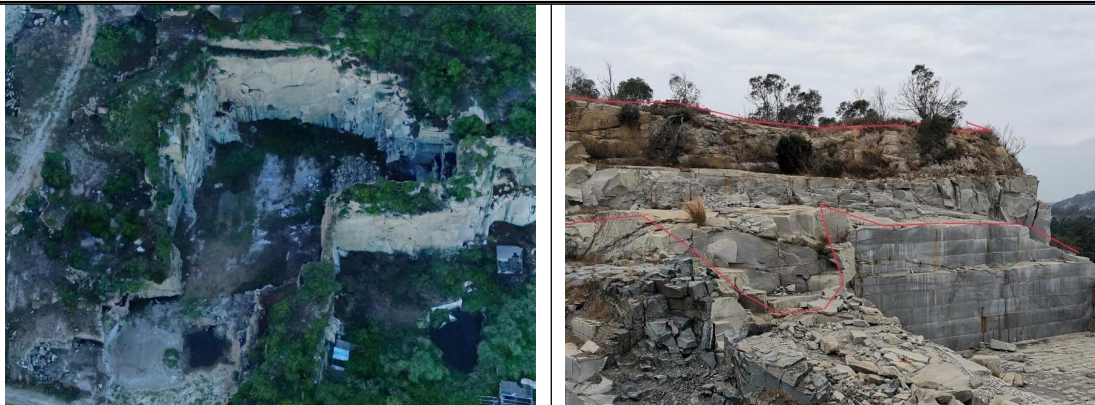
图 3-19 九分区现状照片

修复区九北侧为修复区十，南侧为修复区八，西侧为无需修复区，东侧有一条矿山公路通过，矿山公路拟作为修复施工通道保留，区内为平整地，无矿山公路，无建筑物，修复时拟整区进行修复，不留置施工便道。

修复区九生态环境问题为直立的边坡存在视觉污染，难以修复，并且存在一定安全隐患；坑底地表裸露区面积较大，植被生长情况差，并且坑底渣石需要清理。

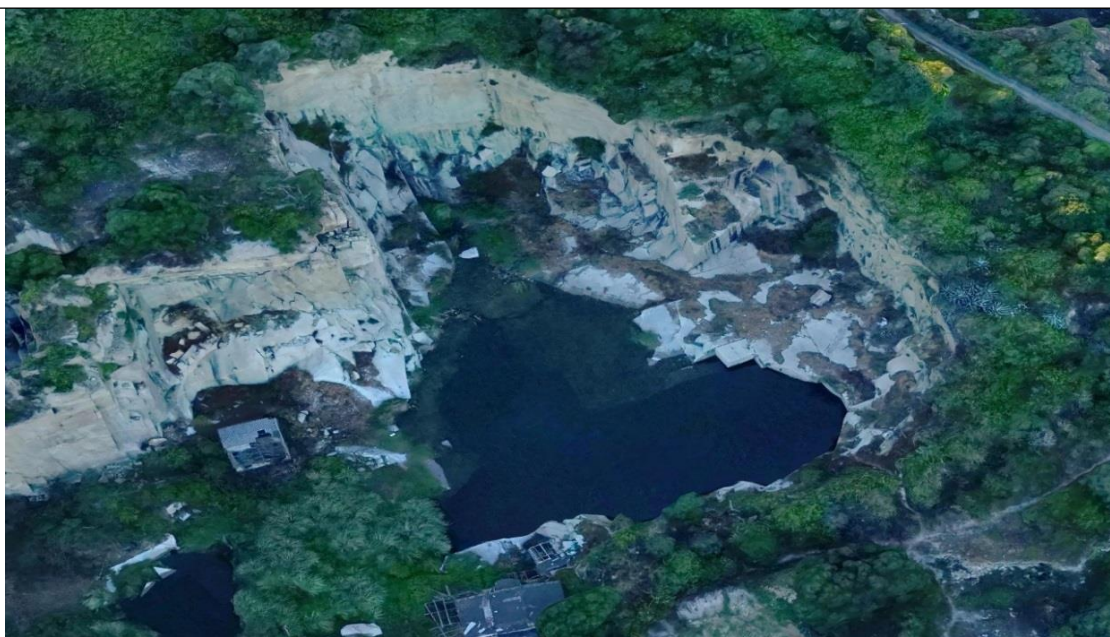
图 3-20 十分区现状照片

修复区十南侧、北侧、西侧均为无需修复区地，东侧为矿山公路，之间被无需修复区植被隔离，区内为一个水塘，无建筑物，无矿山公路，修复时拟整区进行修复，不留置施工便道。

修复区十生态环境问题为直立的边坡存在视觉污染，难以修复，并且存在一定安全隐患；坑底地表裸露区面积较大，植被生长情况差。

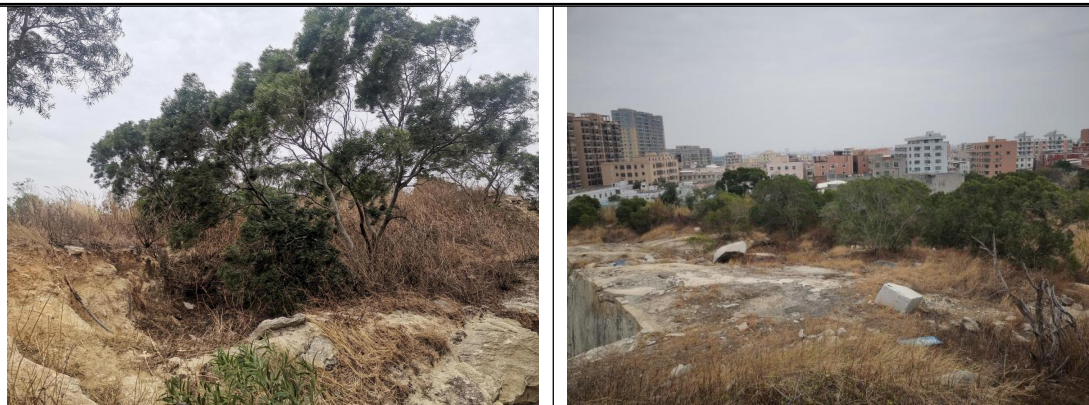
图 3-21 十一分区现状照片

修复区十一位于矿山公路旁，矿山公路作为修复施工便道，区内整区修复，不另外留置施工便道。

修复区十一生态环境问题为空地绿化情况较差，并且易发生水土流失。

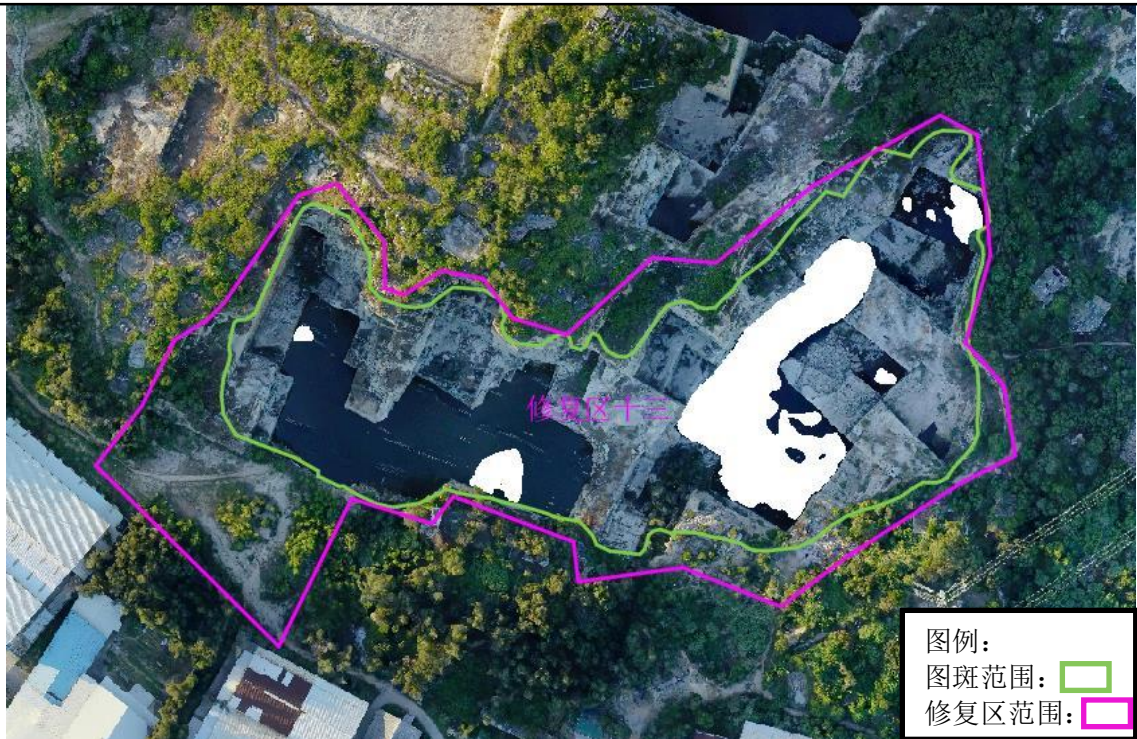
图 3-24 修复区十三示意图

修复区十三南侧为无需修复区地及民房、高压输电塔，西侧为修复区地及一个高压输电塔，北侧与修复区十二间隔一片无需修复区地，东侧与修复区十四间隔一片无需修复区地，去南侧有一条土路通往外部，区内为平整地，区内无矿山公路，无建筑物，修复时拟整区进行修复，不留置施工便道。

修复区十三生态环境问题为直立的边坡存在视觉污染，难以修复，并且存在一定安全隐患；平台基岩直接裸露，植被生长情况差。
