# 建设项目环境影响报告表

项目名称：石狮市永宁镇 2024 年度“三区两线”外  
(虎头山片区) 历史遗留废弃矿山生态修复工程

建设单位(盖章)：石狮市园林建设发展有限公司

编制日期：2025 年 7 月

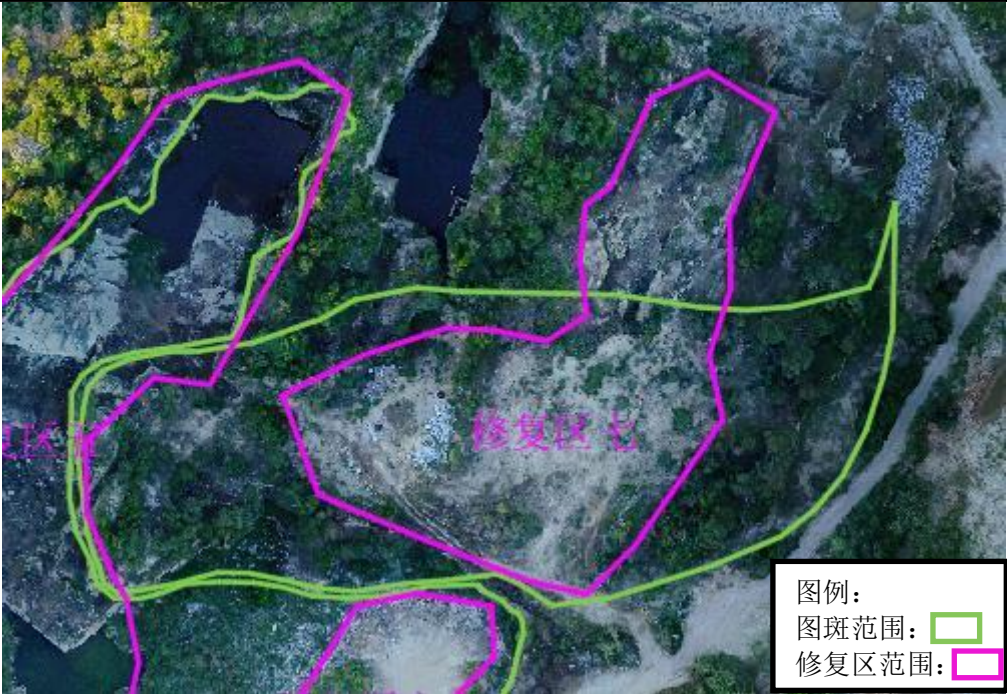
**图 3-14 修复区七分区情况示意图**

修复区七北侧为修复区八，西侧为修复区五及无需修复区，南侧为修复区六，东侧为矿山公路，矿山公路拟作为修复施工通道保留，区内为平整地，无矿山公路通过，无建筑物，修复时拟整区进行修复，不留置施工便道。修复区七生态环境问题为地表裸露区面积较大，植被生长情况差，并且易发生水土流失。

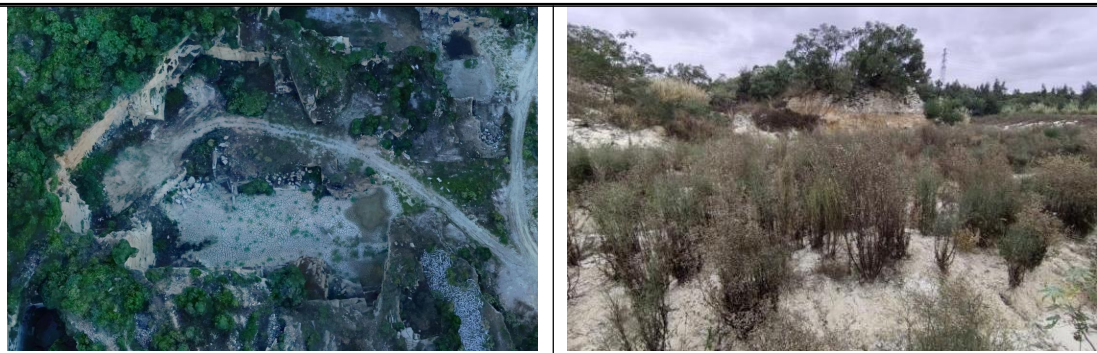
图 3-17 修复区八现状影像照片

修复区八生态环境问题为直立的边坡存在视觉污染，难以修复，并且存在一定安全隐患；坑底地表裸露区面积较大，植被生长情况差，并且易发生水土流失。

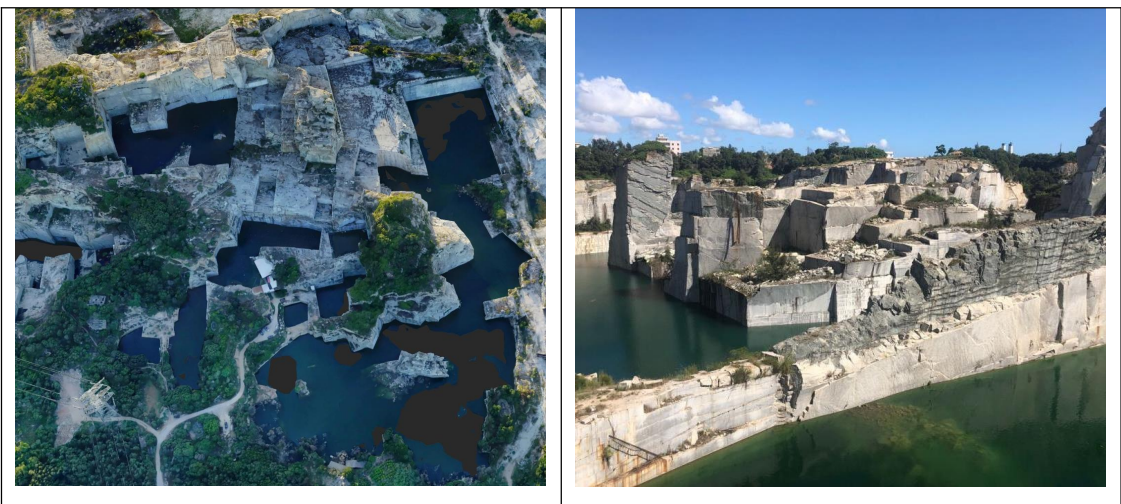
图 3-27 修复区十四现状影像照片

修复区十四生态环境问题为直立的边坡存在视觉污染，难以修复，并且存在一定安全隐患；平台基岩直接裸露，植被生长情况差。
